Rapport de mission de repérage des matériaux et produits contenant de l'amiante avant démolition

A	INFORMATIONS GENERALES	
A.1	DESIGNATION DU BATIMENT	
Nature du bâtiment : Cantine, Salle de classe et WC extérieur Adresse : Rue Saint Pierre 13480 CABRIÈS Nombre de Locaux : 2 Propriété de: MAIRIE DE CABRIES Etage : RDC et R+1 3256 Route de Violesi (Service technique) Référence Cadastre : NC Place Ange Esteve Date du Permis de Construire : Antérieur au 1 juillet 1997 13480 CABRIÈS		
A.2	DESIGNATION DU DONNEUR D'ORDRE	
Nom : MAIRIE DE CABRIES Documents remis : Néant Adresse : 3256 Route de Violesi (Service technique) Place Ange Esteve 13480 CABRIÈS Moyens mis à disposition : Néant Qualité : Mairie		
A.3	EXECUTION DE LA MISSION	
Rapport N° : 202259 MAIRIE DE CABRIES 01.02.23 A Date d'émission du rapport : 16/02/2023 Le repérage a été réalisé le : 01/02/2023 Accompagnateur : Aucun Par : ROMANTINI Mathieu Laboratoire d'Analyses : Eurofins Analyse pour le Bâtiment Sud N° certificat de qualification : B2C-0879 Adresse laboratoire : 75C Avenue de Pascalet 30310 VERGÈZE Date d'obtention : 02/11/2020 Numéro d'accréditation : 1-5922 Le présent rapport est établi par une personne dont les comp

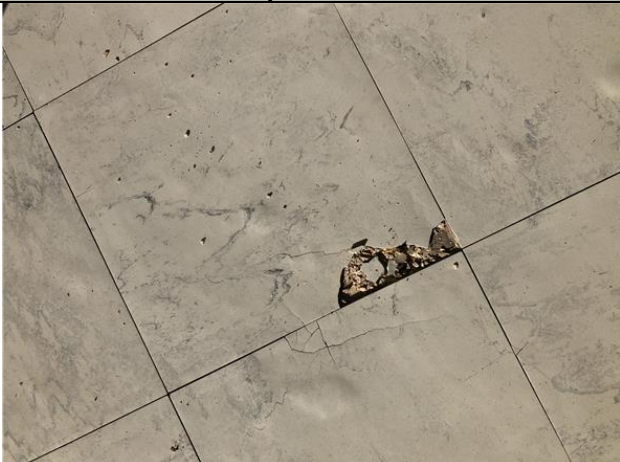
PRELEVEMENT : P001		
Nom du client	Numéro de dossier	Pièce ou local
MAIRIE DE CABRIES	202259 MAIRIE DE CABRIES 01.02.23	RDC - Cantine Salle à manger
Matériau	Date de prélèvement	Nom de l'opérateur
Dalles de sol	01/02/2023	ROMANTINI Mathieu
Localisation		Résultat
Plancher bas - Sol		Absence d'amiante
Emplacement

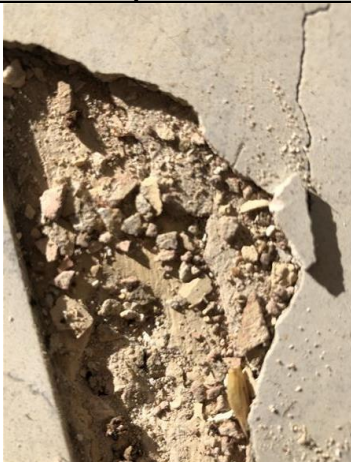
PRELEVEMENT : P002		
Nom du client	Numéro de dossier	Pièce ou local
MAIRIE DE CABRIES	202259 MAIRIE DE CABRIES 01.02.23	RDC - Cantine Salle à manger
Matériau	Date de prélèvement	Nom de l'opérateur
Colle - Dalles de sol	01/02/2023	ROMANTINI Mathieu
Localisation		Résultat
Plancher bas - Sol		Absence d'amiante
Emplacement

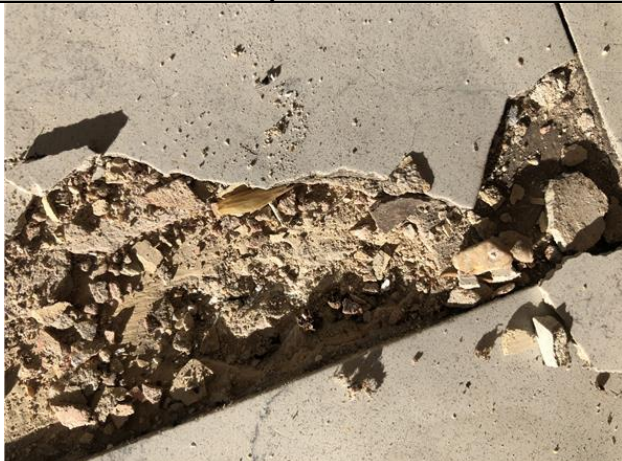
PRELEVEMENT : P003		
Nom du client	Numéro de dossier	Pièce ou local
MAIRIE DE CABRIES	202259 MAIRIE DE CABRIES 01.02.23	RDC - Cantine Salle à manger
Matériau	Date de prélèvement	Nom de l'opérateur
Ragréage	01/02/2023	ROMANTINI Mathieu
Localisation		Résultat
Plancher bas - Sol		Absence d'amiante
Emplacement

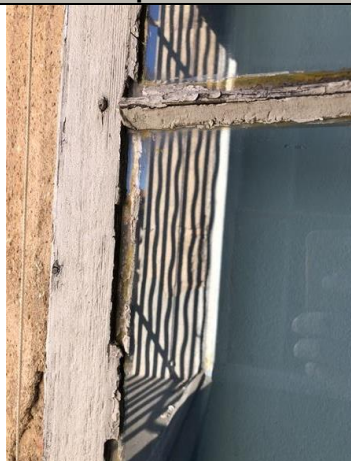
PRELEVEMENT : P020		
Nom du client	Numéro de dossier	Pièce ou local
MAIRIE DE CABRIES	202259 MAIRIE DE CABRIES 01.02.23	RDC - Cantine Entrepôt
Matériau	Date de prélèvement	Nom de l'opérateur
Mastic vitrier	01/02/2023	ROMANTINI Mathieu
Localisation		Résultat
Fenêtre - Mur		Présence d'amiante
Emplacement

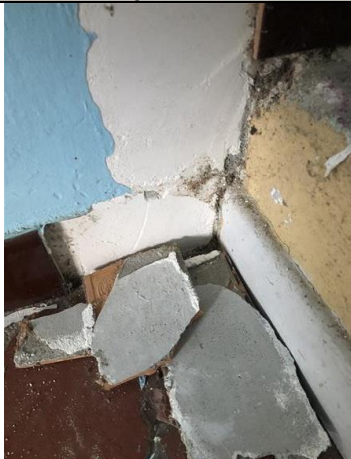
PRELEVEMENT : P022		
Nom du client	Numéro de dossier	Pièce ou local
MAIRIE DE CABRIES	202259 MAIRIE DE CABRIES 01.02.23	RDC - Cantine Entrepôt
Matériau	Date de prélèvement	Nom de l'opérateur
Colle - Carrelage	01/02/2023	ROMANTINI Mathieu
Localisation		Résultat
Plinthes -		Présence d'amiante
Emplacement

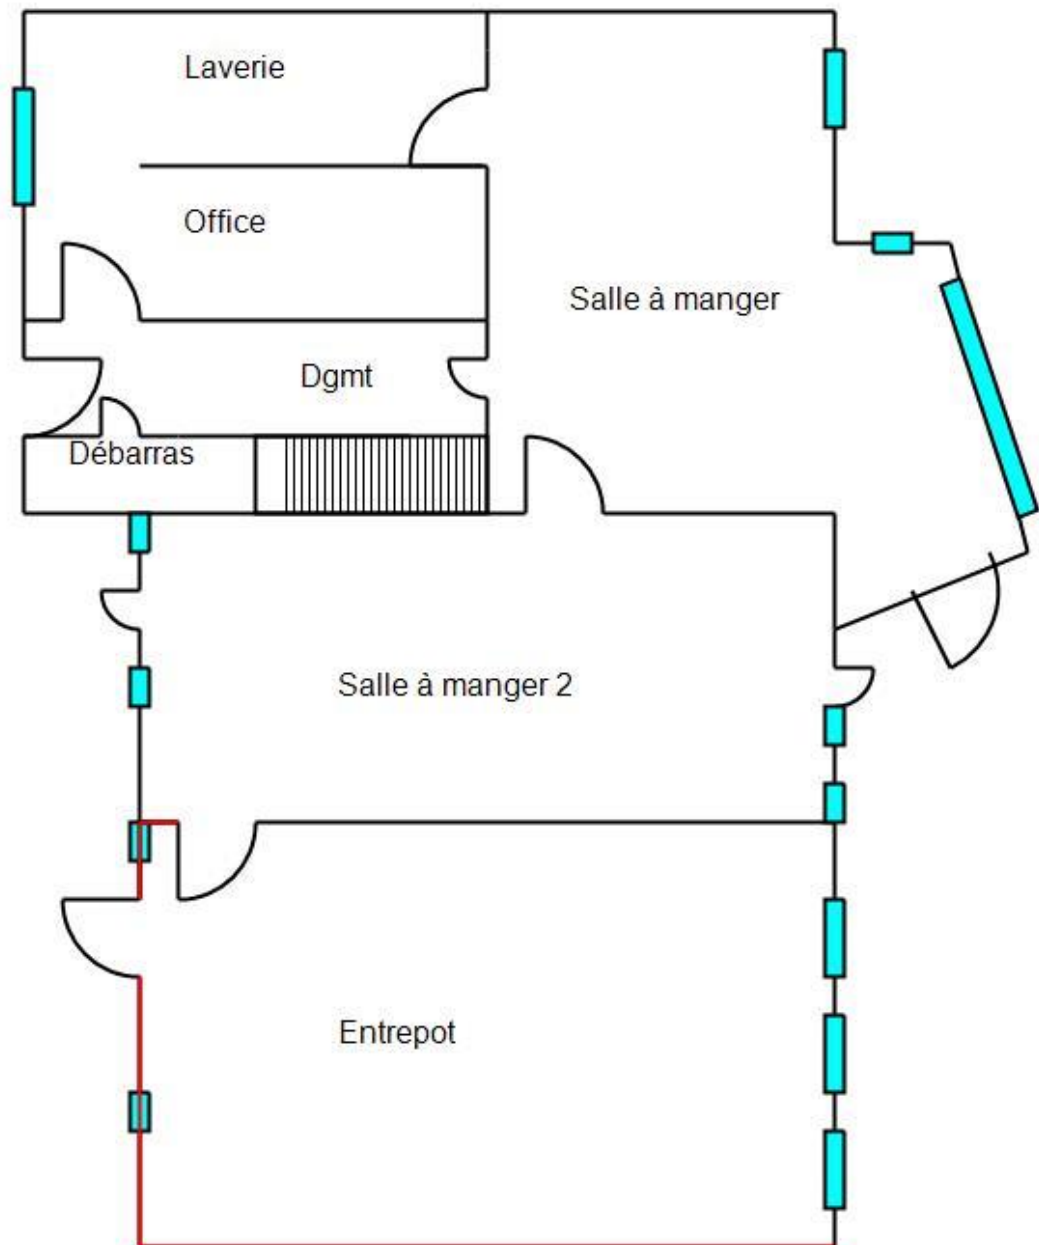
Colle de plinthes amiantée

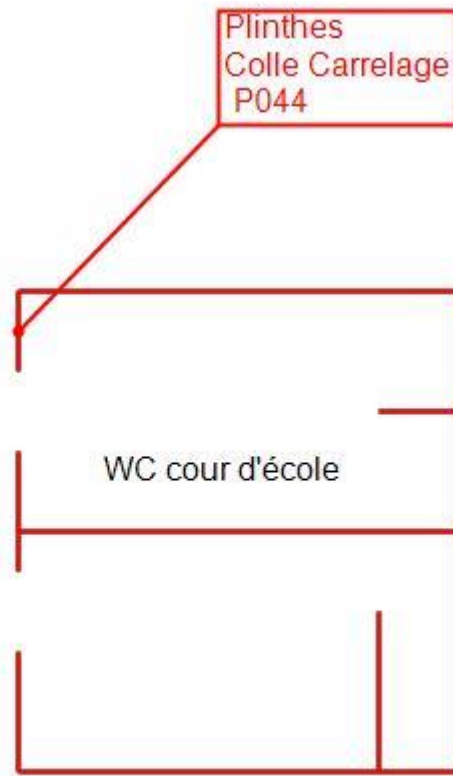
— Colle de plinthes amiantée
