Rapport de mission de repérage des matériaux et produits contenant de l'amiante avant démolition

A	INFORMATIONS GENERALES	
A.1	DESIGNATION DU BATIMENT	
Nature du bâtiment : Cantine, Salle de classe et WC extérieur Adresse : Rue Saint Pierre 13480 CABRIÈS Nombre de Locaux : 2 Propriété de: MAIRIE DE CABRIES Etage : RDC et R+1 3256 Route de Violesi (Service technique) Référence Cadastre : NC Place Ange Esteve Date du Permis de Construire : Antérieur au 1 juillet 1997 13480 CABRIÈS		
A.2	DESIGNATION DU DONNEUR D'ORDRE	
Nom : MAIRIE DE CABRIES Documents remis : Néant Adresse : 3256 Route de Violesi (Service technique) Place Ange Esteve 13480 CABRIÈS Moyens mis à disposition : Néant Qualité : Mairie		
A.3	EXECUTION DE LA MISSION	
Rapport N° : 202259 MAIRIE DE CABRIES 01.02.23 A Date d'émission du rapport : 16/02/2023 Le repérage a été réalisé le : 01/02/2023 Accompagnateur : Aucun Par : ROMANTINI Mathieu Laboratoire d'Analyses : Eurofins Analyse pour le Bâtiment Sud N° certificat de qualification : B2C-0879 Adresse laboratoire : 75C Avenue de Pascalet 30310 VERGÈZE Date d'obtention : 02/11/2020 Numéro d'accréditation : 1-5922 Le présent rapport est établi par une personne dont les comp

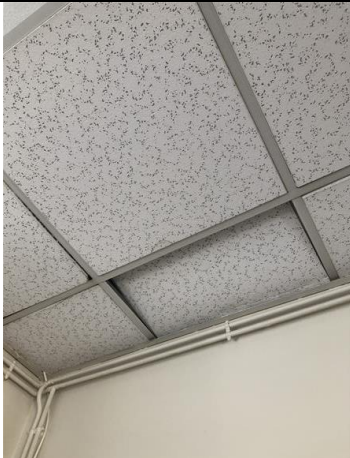
PRELEVEMENT : P004		
Nom du client	Numéro de dossier	Pièce ou local
MAIRIE DE CABRIES	202259 MAIRIE DE CABRIES 01.02.23	RDC - Cantine Salle à manger
Matériau	Date de prélèvement	Nom de l'opérateur
Panneaux de faux-plafond	01/02/2023	ROMANTINI Mathieu
Localisation		Résultat
Faux-plafond - Plafond		Absence d'amiante
Emplacement

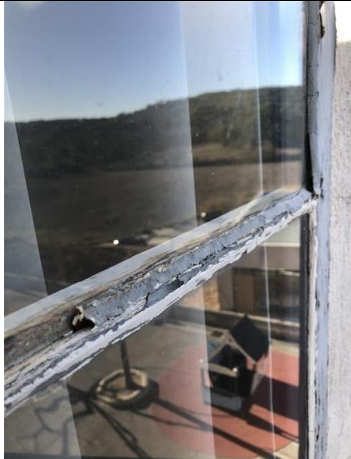
PRELEVEMENT : P005		
Nom du client	Numéro de dossier	Pièce ou local
MAIRIE DE CABRIES	202259 MAIRIE DE CABRIES 01.02.23	RDC - Cantine Salle à manger
Matériau	Date de prélèvement	Nom de l'opérateur
Mastic vitrier	01/02/2023	ROMANTINI Mathieu
Localisation		Résultat
Fenêtre - Mur Dormant et ouvrant intérieurs		Absence d'amiante
Emplacement

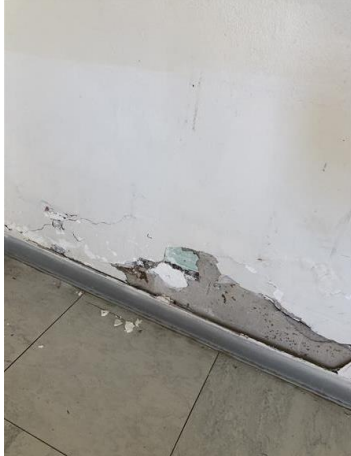
PRELEVEMENT : P006		
Nom du client	Numéro de dossier	Pièce ou local
MAIRIE DE CABRIES	202259 MAIRIE DE CABRIES 01.02.23	RDC - Cantine Salle à manger
Matériau	Date de prélèvement	Nom de l'opérateur
Placoplâtre - Enduit + peinture	01/02/2023	ROMANTINI Mathieu
Localisation		Résultat
Murs - Toutes zones		Absence d'amiante
Emplacement

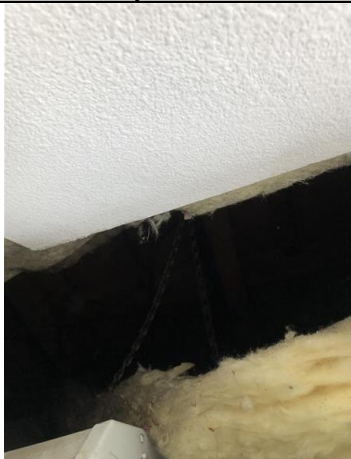
PRELEVEMENT : P007		
Nom du client	Numéro de dossier	Pièce ou local
MAIRIE DE CABRIES	202259 MAIRIE DE CABRIES 01.02.23	RDC - Cantine Salle à manger
Matériau	Date de prélèvement	Nom de l'opérateur
Isolant	01/02/2023	ROMANTINI Mathieu
Localisation	Résultat	
Au-dessus du faux plafond	Absence d'amiante	
Emplacement

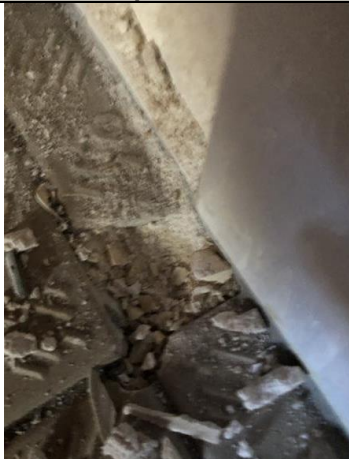
PRELEVEMENT : P008		
Nom du client	Numéro de dossier	Pièce ou local
MAIRIE DE CABRIES	202259 MAIRIE DE CABRIES 01.02.23	RDC - Cantine office
Matériau	Date de prélèvement	Nom de l'opérateur
Colle - Carrelage	01/02/2023	ROMANTINI Mathieu
Localisation	Résultat	
Plancher bas - Sol	Absence d'amiante	
Emplacement

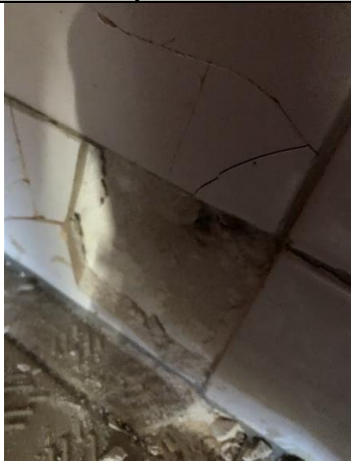
PRELEVEMENT : P009		
Nom du client	Numéro de dossier	Pièce ou local
MAIRIE DE CABRIES	202259 MAIRIE DE CABRIES 01.02.23	RDC - Cantine office
Matériau	Date de prélèvement	Nom de l'opérateur
Colle - Carrelage	01/02/2023	ROMANTINI Mathieu
Localisation		Résultat
Murs - Toutes zones		Absence d'amiante
Emplacement

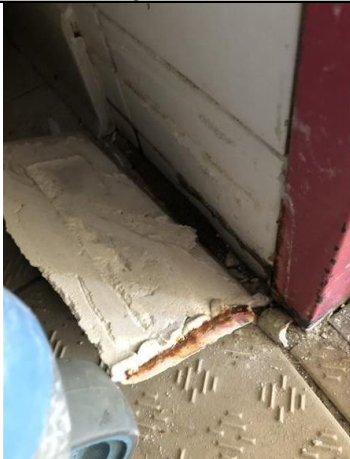
PRELEVEMENT : P010		
Nom du client	Numéro de dossier	Pièce ou local
MAIRIE DE CABRIES	202259 MAIRIE DE CABRIES 01.02.23	RDC - Cantine Laverie
Matériau	Date de prélèvement	Nom de l'opérateur
Colle - Carrelage	01/02/2023	ROMANTINI Mathieu
Localisation		Résultat
Plinthes - Toutes zones		Absence d'amiante
Emplacement

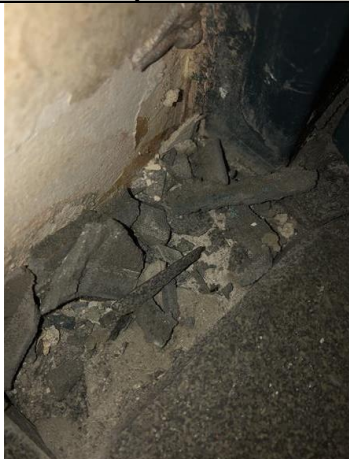
PRELEVEMENT : P011		
Nom du client	Numéro de dossier	Pièce ou local
MAIRIE DE CABRIES	202259 MAIRIE DE CABRIES 01.02.23	RDC - Cantine dégagement n°1
Matériau	Date de prélèvement	Nom de l'opérateur
Colle - Carrelage	01/02/2023	ROMANTINI Mathieu
Localisation	Résultat	
Plancher bas - Sol	Absence d'amiante	
Emplacement

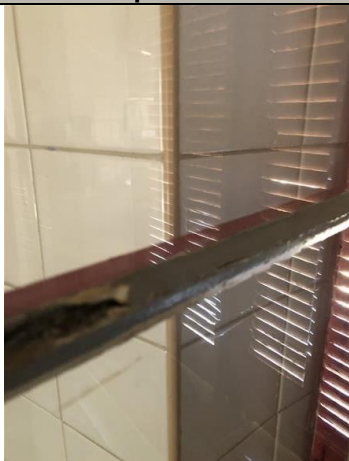
PRELEVEMENT : P012		
Nom du client	Numéro de dossier	Pièce ou local
MAIRIE DE CABRIES	202259 MAIRIE DE CABRIES 01.02.23	RDC - Cantine Laverie
Matériau	Date de prélèvement	Nom de l'opérateur
Mastic vitrier	01/02/2023	ROMANTINI Mathieu
Localisation		Résultat
Fenêtre - Mur		Absence d'amiante
Emplacement

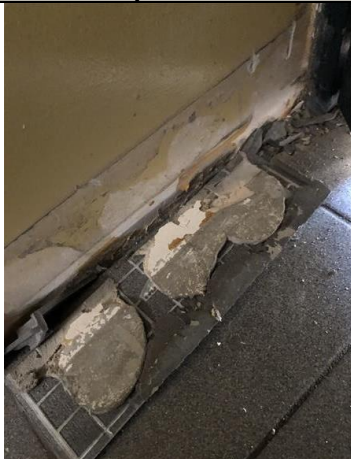
PRELEVEMENT : P013		
Nom du client	Numéro de dossier	Pièce ou local
MAIRIE DE CABRIES	202259 MAIRIE DE CABRIES 01.02.23	RDC - Cantine dégagement n°1
Matériau	Date de prélèvement	Nom de l'opérateur
Colle - Carrelage	01/02/2023	ROMANTINI Mathieu
Localisation	Résultat	
Plinthes - Toutes zones	Absence d'amiante	
Emplacement

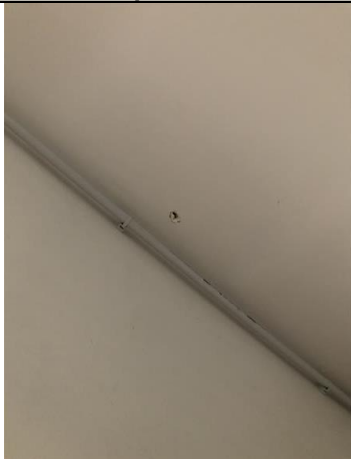
PRELEVEMENT : P014		
Nom du client	Numéro de dossier	Pièce ou local
MAIRIE DE CABRIES	202259 MAIRIE DE CABRIES 01.02.23	RDC - Cantine office
Matériau	Date de prélèvement	Nom de l'opérateur
Placoplâtre - Peinture	01/02/2023	ROMANTINI Mathieu
Localisation		Résultat
Plancher haut - Plafond		Absence d'amiante
Emplacement

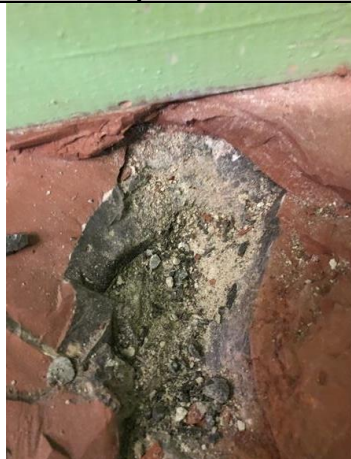
PRELEVEMENT : P015		
Nom du client	Numéro de dossier	Pièce ou local
MAIRIE DE CABRIES	202259 MAIRIE DE CABRIES 01.02.23	RDC - Cantine salle à manger 2
Matériau	Date de prélèvement	Nom de l'opérateur
Colle - Carrelage	01/02/2023	ROMANTINI Mathieu
Localisation		Résultat
Plancher bas - Sol		Absence d'amiante
Emplacement

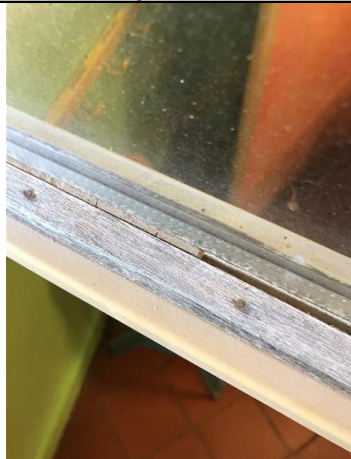
PRELEVEMENT : P016		
Nom du client	Numéro de dossier	Pièce ou local
MAIRIE DE CABRIES	202259 MAIRIE DE CABRIES 01.02.23	RDC - Cantine salle à manger 2
Matériau	Date de prélèvement	Nom de l'opérateur
Mastic vitrier	01/02/2023	ROMANTINI Mathieu
Localisation		Résultat
Fenêtre - Mur		Absence d'amiante
Emplacement

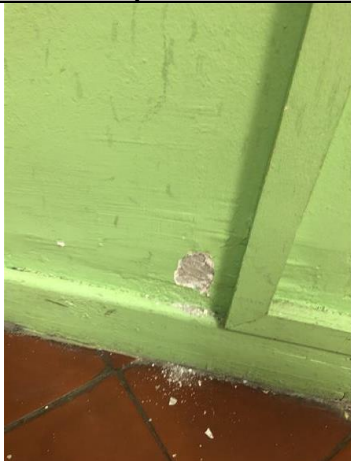
PRELEVEMENT : P017		
Nom du client	Numéro de dossier	Pièce ou local
MAIRIE DE CABRIES	202259 MAIRIE DE CABRIES 01.02.23	RDC - Cantine salle à manger 2
Matériau	Date de prélèvement	Nom de l'opérateur
Béton - Enduit + peinture	01/02/2023	ROMANTINI Mathieu
Localisation		Résultat
Murs - Toutes zones		Absence d'amiante
Emplacement

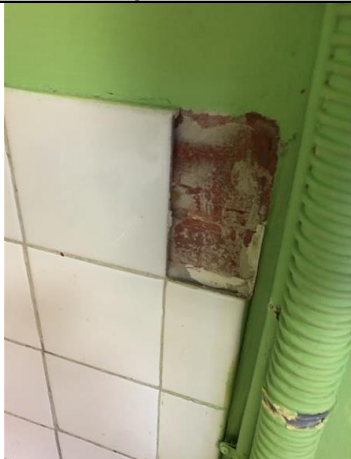
PRELEVEMENT : P018		
Nom du client	Numéro de dossier	Pièce ou local
MAIRIE DE CABRIES	202259 MAIRIE DE CABRIES 01.02.23	RDC - Cantine salle à manger 2
Matériau	Date de prélèvement	Nom de l'opérateur
Colle - Carrelage	01/02/2023	ROMANTINI Mathieu
Localisation		Résultat
Murs - Au dessus du lavabo		Absence d'amiante
Emplacement

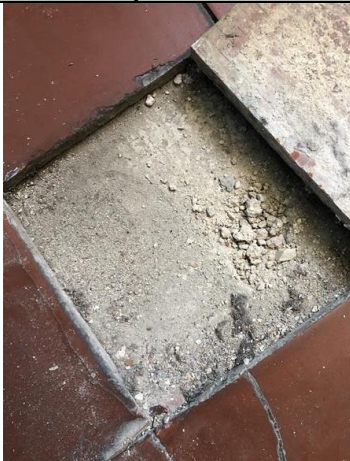
PRELEVEMENT : P019		
Nom du client	Numéro de dossier	Pièce ou local
MAIRIE DE CABRIES	202259 MAIRIE DE CABRIES 01.02.23	RDC - Cantine Entrepôt
Matériau	Date de prélèvement	Nom de l'opérateur
Colle - Carrelage	01/02/2023	ROMANTINI Mathieu
Localisation		Résultat
Plancher bas - Sol		Absence d'amiante
Emplacement

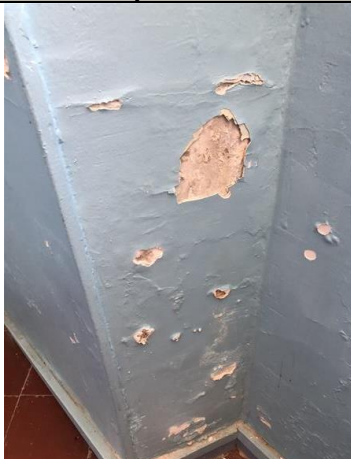
PRELEVEMENT : P021		
Nom du client	Numéro de dossier	Pièce ou local
MAIRIE DE CABRIES	202259 MAIRIE DE CABRIES 01.02.23	RDC - Cantine Entrepôt
Matériau	Date de prélèvement	Nom de l'opérateur
Béton - Enduit + peinture	01/02/2023	ROMANTINI Mathieu
Localisation	Résultat	
Murs - Toutes zones	Absence d'amiante	
Emplacement

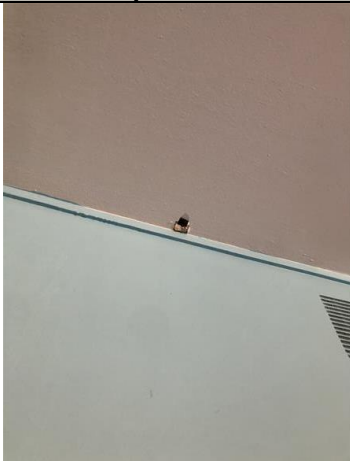
PRELEVEMENT : P023		
Nom du client	Numéro de dossier	Pièce ou local
MAIRIE DE CABRIES	202259 MAIRIE DE CABRIES 01.02.23	RDC - Cantine Entrepôt
Matériau	Date de prélèvement	Nom de l'opérateur
Placoplâtre - Enduit + peinture	01/02/2023	ROMANTINI Mathieu
Localisation		Résultat
Plancher haut - Plafond		Absence d'amiante
Emplacement

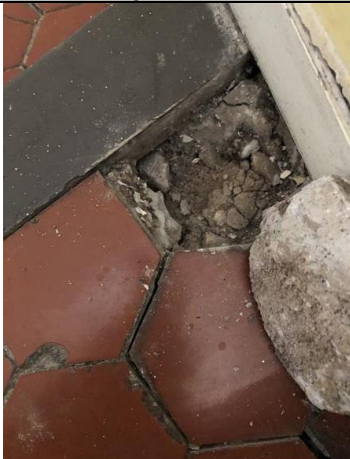
PRELEVEMENT : P024		
Nom du client	Numéro de dossier	Pièce ou local
MAIRIE DE CABRIES	202259 MAIRIE DE CABRIES 01.02.23	RDC/1er - Cantine escalier
Matériau	Date de prélèvement	Nom de l'opérateur
Colle - Carrelage	01/02/2023	ROMANTINI Mathieu
Localisation		Résultat
Plancher bas - Sol		Absence d'amiante
Emplacement

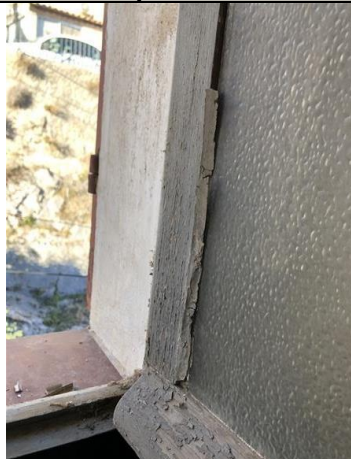
PRELEVEMENT : P025		
Nom du client	Numéro de dossier	Pièce ou local
MAIRIE DE CABRIES	202259 MAIRIE DE CABRIES 01.02.23	1er - Cantine dégagement n°2
Matériau	Date de prélèvement	Nom de l'opérateur
Mastic vitrier	01/02/2023	ROMANTINI Mathieu
Localisation	Résultat	
Fenêtre - Mur	Absence d'amiante	
Emplacement

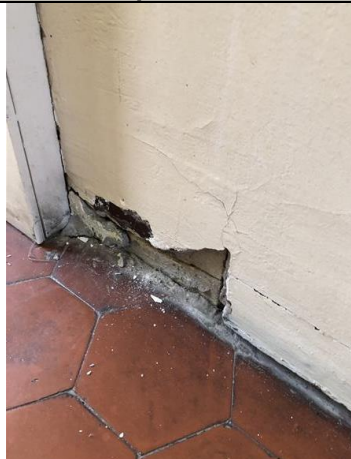
PRELEVEMENT : P026		
Nom du client	Numéro de dossier	Pièce ou local
MAIRIE DE CABRIES	202259 MAIRIE DE CABRIES 01.02.23	1er - Cantine dégagement n°2
Matériau	Date de prélèvement	Nom de l'opérateur
Placoplâtre - Enduit + peinture	01/02/2023	ROMANTINI Mathieu
Localisation	Résultat	
Murs - Toutes zones	Absence d'amiante	
Emplacement

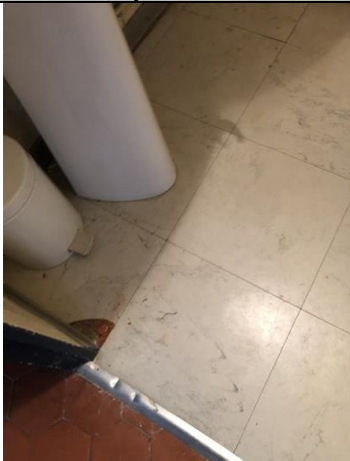
PRELEVEMENT : P027		
Nom du client	Numéro de dossier	Pièce ou local
MAIRIE DE CABRIES	202259 MAIRIE DE CABRIES 01.02.23	1er - Cantine douche
Matériau	Date de prélèvement	Nom de l'opérateur
Dalles de sol	01/02/2023	ROMANTINI Mathieu
Localisation		Résultat
Plancher bas - Sol		Absence d'amiante
Emplacement

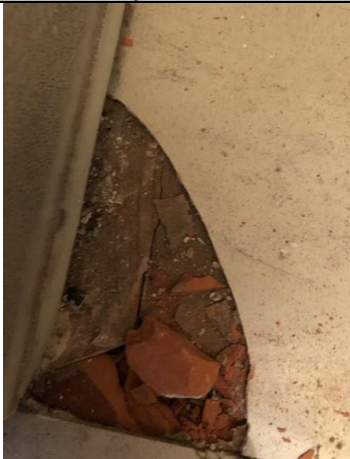
PRELEVEMENT : P028		
Nom du client	Numéro de dossier	Pièce ou local
MAIRIE DE CABRIES	202259 MAIRIE DE CABRIES 01.02.23	1er - Cantine douche
Matériau	Date de prélèvement	Nom de l'opérateur
Colle - Dalles de sol	01/02/2023	ROMANTINI Mathieu
Localisation		Résultat
Plancher bas - Sol		Absence d'amiante
Emplacement

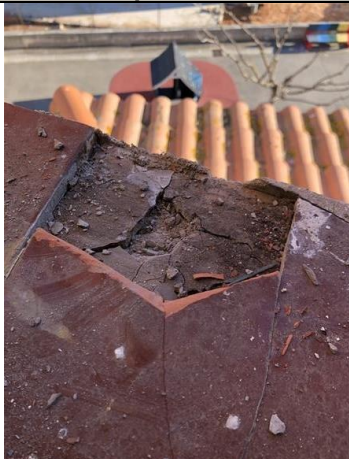
PRELEVEMENT : P030		
Nom du client	Numéro de dossier	Pièce ou local
MAIRIE DE CABRIES	202259 MAIRIE DE CABRIES 01.02.23	1er - Cantine Sanitaires enfants
Matériau	Date de prélèvement	Nom de l'opérateur
Colle - Carrelage	01/02/2023	ROMANTINI Mathieu
Localisation		Résultat
Appui de fenêtre		Absence d'amiante
Emplacement

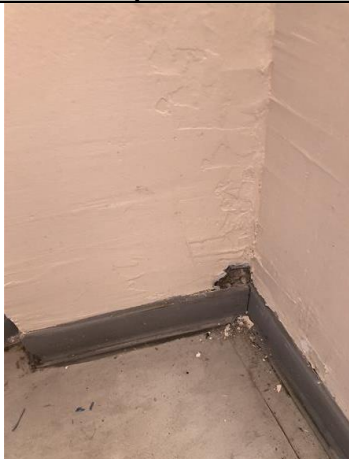
PRELEVEMENT : P031		
Nom du client	Numéro de dossier	Pièce ou local
MAIRIE DE CABRIES	202259 MAIRIE DE CABRIES 01.02.23	1er - Cantine Sanitaires enfants
Matériau	Date de prélèvement	Nom de l'opérateur
Béton - Enduit + peinture	01/02/2023	ROMANTINI Mathieu
Localisation	Résultat	
Mur - Toutes zones	Absence d'amiante	
Emplacement

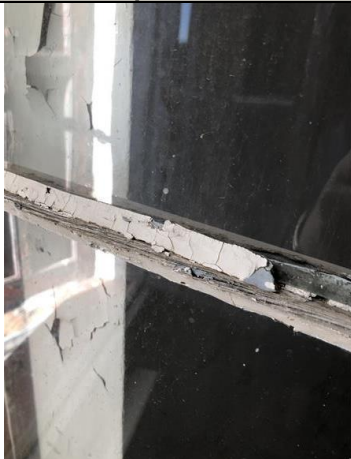
PRELEVEMENT : P032		
Nom du client	Numéro de dossier	Pièce ou local
MAIRIE DE CABRIES	202259 MAIRIE DE CABRIES 01.02.23	1er - Cantine Pièce 1
Matériau	Date de prélèvement	Nom de l'opérateur
Mastic vitrier	01/02/2023	ROMANTINI Mathieu
Localisation		Résultat
Fenêtre - Mur		Absence d'amiante
Emplacement

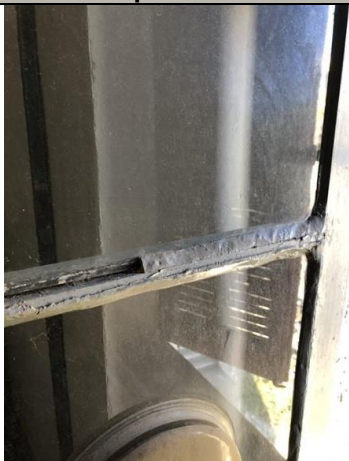
PRELEVEMENT : P034		
Nom du client	Numéro de dossier	Pièce ou local
MAIRIE DE CABRIES	202259 MAIRIE DE CABRIES 01.02.23	1er - Cantine pièce 2
Matériau	Date de prélèvement	Nom de l'opérateur
Mastic vitrier	01/02/2023	ROMANTINI Mathieu
Localisation	Résultat	
Fenêtre - Mur	Présence d'amiante	
Emplacement

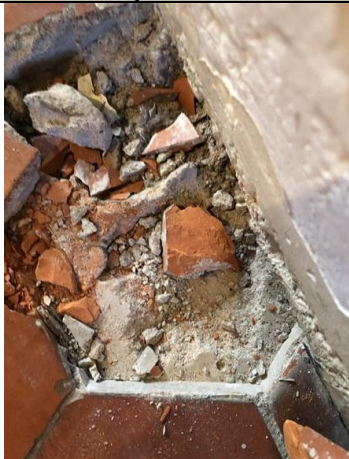
PRELEVEMENT : P035		
Nom du client	Numéro de dossier	Pièce ou local
MAIRIE DE CABRIES	202259 MAIRIE DE CABRIES 01.02.23	1er - Cantine dégagement n°2
Matériau	Date de prélèvement	Nom de l'opérateur
Colle - Carrelage	01/02/2023	ROMANTINI Mathieu
Localisation	Résultat	
Plancher bas - Sol	Absence d'amiante	
Emplacement

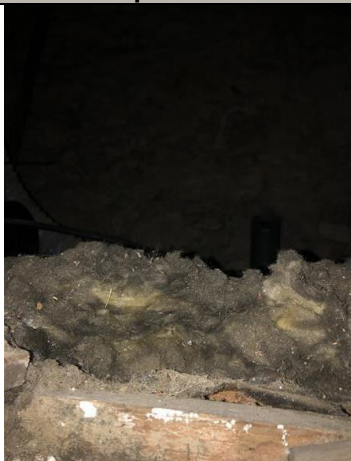
PRELEVEMENT : P036		
Nom du client	Numéro de dossier	Pièce ou local
MAIRIE DE CABRIES	202259 MAIRIE DE CABRIES 01.02.23	1er - Combles
Matériau	Date de prélèvement	Nom de l'opérateur
Isolant	01/02/2023	ROMANTINI Mathieu
Localisation	Résultat	
Plancher bas - Sol	Absence d'amiante	
Emplacement

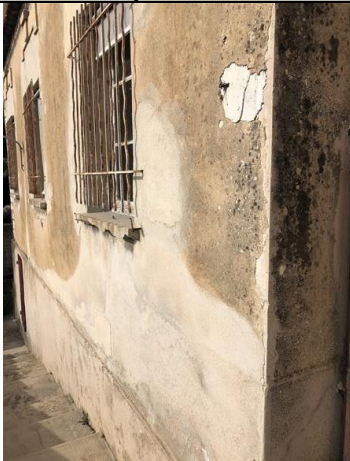
PRELEVEMENT : P037		
Nom du client	Numéro de dossier	Pièce ou local
MAIRIE DE CABRIES	202259 MAIRIE DE CABRIES 01.02.23	RDC - Facade cantine coté cour
Matériau	Date de prélèvement	Nom de l'opérateur
Béton - Enduit	01/02/2023	ROMANTINI Mathieu
Localisation		Résultat
Mur - Facade		Absence d'amiante
Emplacement

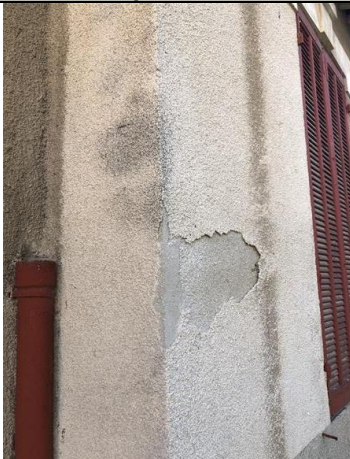
PRELEVEMENT : P038		
Nom du client	Numéro de dossier	Pièce ou local
MAIRIE DE CABRIES	202259 MAIRIE DE CABRIES 01.02.23	RDC - Façade côté rue saint pierre
Matériau	Date de prélèvement	Nom de l'opérateur
Béton - Enduit	01/02/2023	ROMANTINI Mathieu
Localisation		Résultat
Mur - Façade		Absence d'amiante
Emplacement

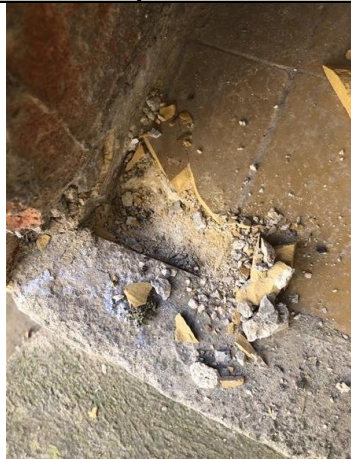
PRELEVEMENT : P039		
Nom du client	Numéro de dossier	Pièce ou local
MAIRIE DE CABRIES	202259 MAIRIE DE CABRIES 01.02.23	RDC/1er - Abri extérieur
Matériau	Date de prélèvement	Nom de l'opérateur
Colle - Carrelage	01/02/2023	ROMANTINI Mathieu
Localisation	Résultat	
Plancher bas - Sol	Absence d'amiante	
Emplacement

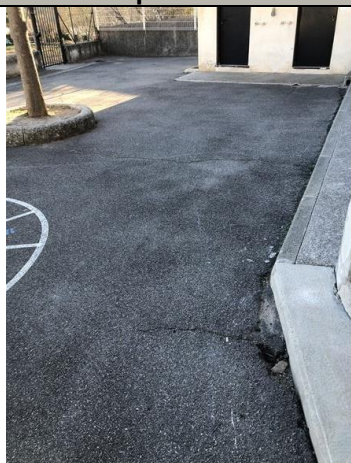
PRELEVEMENT : P040		
Nom du client	Numéro de dossier	Pièce ou local
MAIRIE DE CABRIES	202259 MAIRIE DE CABRIES 01.02.23	RDC - Cour
Matériau	Date de prélèvement	Nom de l'opérateur
Enrobé	01/02/2023	ROMANTINI Mathieu
Localisation		Résultat
Sol		Absence d'amiante
Emplacement

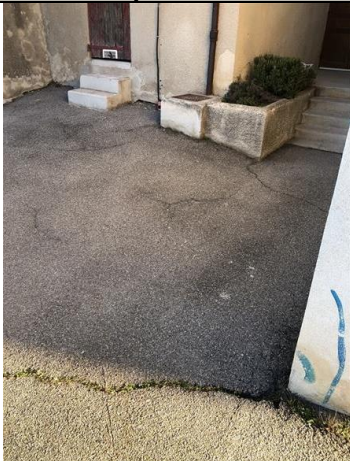
PRELEVEMENT : P041		
Nom du client	Numéro de dossier	Pièce ou local
MAIRIE DE CABRIES	202259 MAIRIE DE CABRIES 01.02.23	RDC - Cour
Matériau	Date de prélèvement	Nom de l'opérateur
Enrobé	01/02/2023	ROMANTINI Mathieu
Localisation		Résultat
Sol		Absence d'amiante
Emplacement

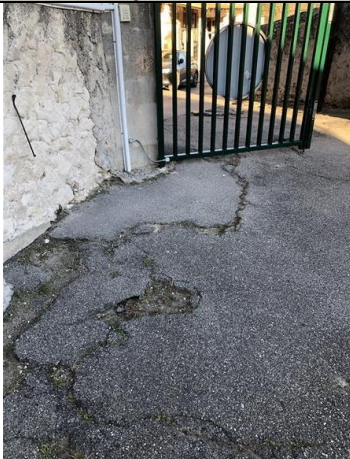
PRELEVEMENT : P042		
Nom du client	Numéro de dossier	Pièce ou local
MAIRIE DE CABRIES	202259 MAIRIE DE CABRIES 01.02.23	RDC - Cour
Matériau	Date de prélèvement	Nom de l'opérateur
Enrobé	01/02/2023	ROMANTINI Mathieu
Localisation		Résultat
Sol		Absence d'amiante
Emplacement

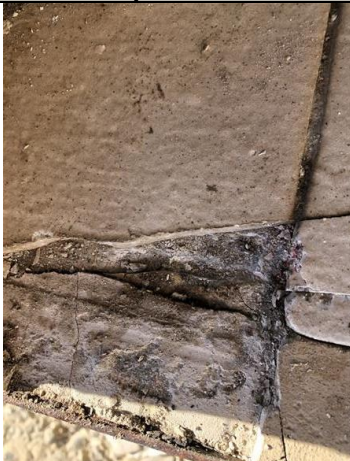
PRELEVEMENT : P043		
Nom du client	Numéro de dossier	Pièce ou local
MAIRIE DE CABRIES	202259 MAIRIE DE CABRIES 01.02.23	RDC - WC cour d'école
Matériau	Date de prélèvement	Nom de l'opérateur
Colle - Carrelage	01/02/2023	ROMANTINI Mathieu
Localisation		Résultat
Plancher bas - Sol		Absence d'amiante
Emplacement

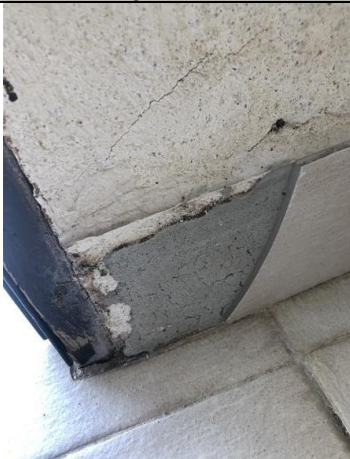
PRELEVEMENT : P044		
Nom du client	Numéro de dossier	Pièce ou local
MAIRIE DE CABRIES	202259 MAIRIE DE CABRIES 01.02.23	RDC - WC cour d'école
Matériau	Date de prélèvement	Nom de l'opérateur
Colle - Carrelage	01/02/2023	ROMANTINI Mathieu
Localisation		Résultat
Plinthes		Présence d'amiante
Emplacement

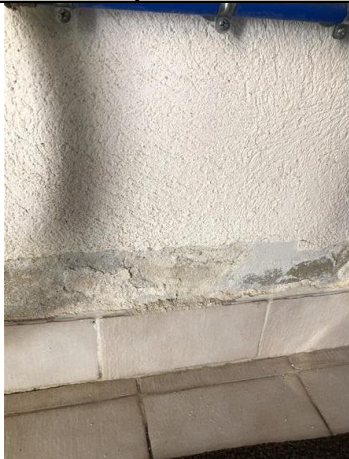
PRELEVEMENT : P045		
Nom du client	Numéro de dossier	Pièce ou local
MAIRIE DE CABRIES	202259 MAIRIE DE CABRIES 01.02.23	RDC - WC cour d'école
Matériau	Date de prélèvement	Nom de l'opérateur
Béton - Enduit	01/02/2023	ROMANTINI Mathieu
Localisation		Résultat
Murs - Mur		Absence d'amiante
Emplacement

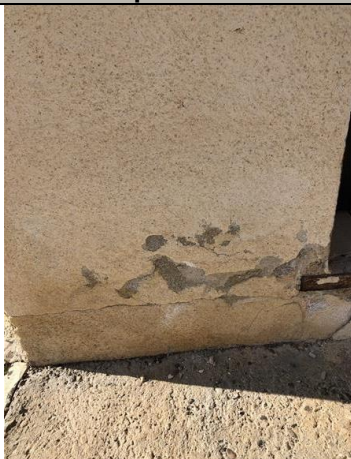
PRELEVEMENT : P047		
Nom du client	Numéro de dossier	Pièce ou local
MAIRIE DE CABRIES	202259 MAIRIE DE CABRIES 01.02.23	RDC - WC cour d'école
Matériau	Date de prélèvement	Nom de l'opérateur
Béton - Enduit	01/02/2023	ROMANTINI Mathieu
Localisation		Résultat
Mur - Façade		Absence d'amiante
Emplacement

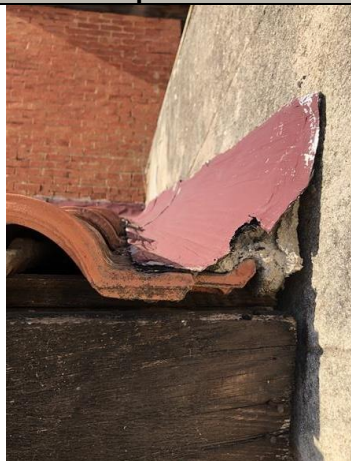
PRELEVEMENT : P048		
Nom du client	Numéro de dossier	Pièce ou local
MAIRIE DE CABRIES	202259 MAIRIE DE CABRIES 01.02.23	RDC - WC cour d'école
Matériau	Date de prélèvement	Nom de l'opérateur
Calandrite (souple bitumineux)	01/02/2023	ROMANTINI Mathieu
Localisation		Résultat
Isolant - Toiture		Absence d'amiante
Emplacement

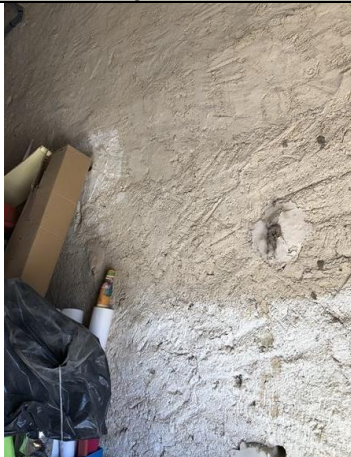
PRELEVEMENT : P049		
Nom du client	Numéro de dossier	Pièce ou local
MAIRIE DE CABRIES	202259 MAIRIE DE CABRIES 01.02.23	RDC - Local rangement
Matériau	Date de prélèvement	Nom de l'opérateur
Béton - Enduit	01/02/2023	ROMANTINI Mathieu
Localisation		Résultat
Murs		Absence d'amiante
Emplacement

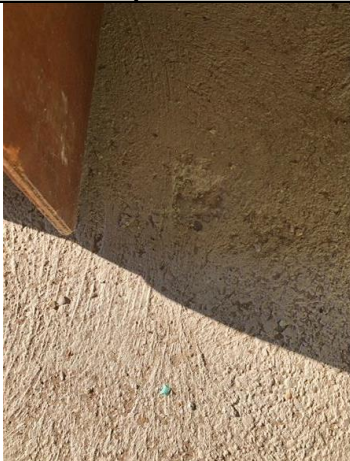
PRELEVEMENT : P050		
Nom du client	Numéro de dossier	Pièce ou local
MAIRIE DE CABRIES	202259 MAIRIE DE CABRIES 01.02.23	RDC - Local rangement
Matériau	Date de prélèvement	Nom de l'opérateur
Béton	01/02/2023	ROMANTINI Mathieu
Localisation		Résultat
Plancher bas - Sol		Absence d'amiante
Emplacement

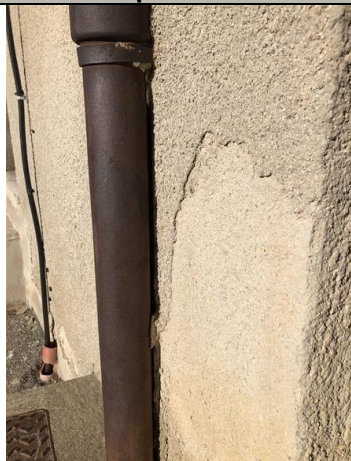
PRELEVEMENT : P051		
Nom du client	Numéro de dossier	Pièce ou local
MAIRIE DE CABRIES	202259 MAIRIE DE CABRIES 01.02.23	RDC - Local rangement
Matériau	Date de prélèvement	Nom de l'opérateur
Béton - Enduit	01/02/2023	ROMANTINI Mathieu
Localisation		Résultat
Mur - Façade		Absence d'amiante
Emplacement

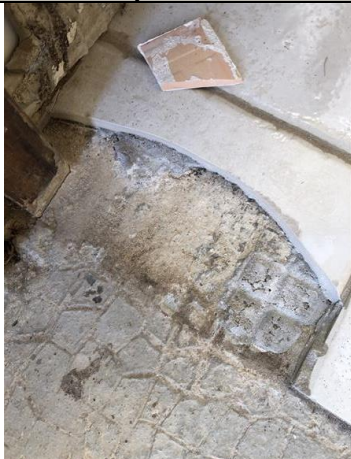
PRELEVEMENT : P052		
Nom du client	Numéro de dossier	Pièce ou local
MAIRIE DE CABRIES	202259 MAIRIE DE CABRIES 01.02.23	RDC - WC à coté de la classe
Matériau	Date de prélèvement	Nom de l'opérateur
Colle - Carrelage	01/02/2023	ROMANTINI Mathieu
Localisation		Résultat
Plancher bas - Sol		Absence d'amiante
Emplacement

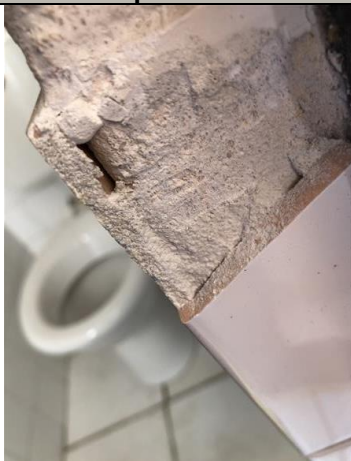
PRELEVEMENT : P053		
Nom du client	Numéro de dossier	Pièce ou local
MAIRIE DE CABRIES	202259 MAIRIE DE CABRIES 01.02.23	RDC - WC à coté de la classe
Matériau	Date de prélèvement	Nom de l'opérateur
Colle - Carrelage	01/02/2023	ROMANTINI Mathieu
Localisation	Résultat	
Murs - Toutes zones	Absence d'amiante	
Emplacement

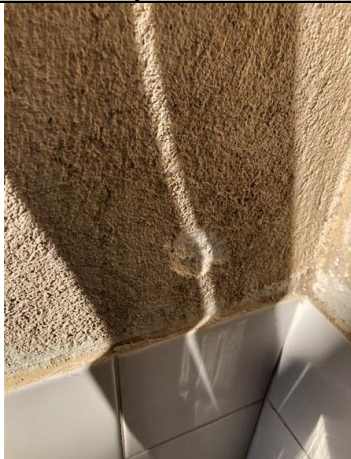
PRELEVEMENT : P054		
Nom du client	Numéro de dossier	Pièce ou local
MAIRIE DE CABRIES	202259 MAIRIE DE CABRIES 01.02.23	RDC - WC à coté de la classe
Matériau	Date de prélèvement	Nom de l'opérateur
Enduit	01/02/2023	ROMANTINI Mathieu
Localisation		Résultat
Murs		Absence d'amiante
Emplacement

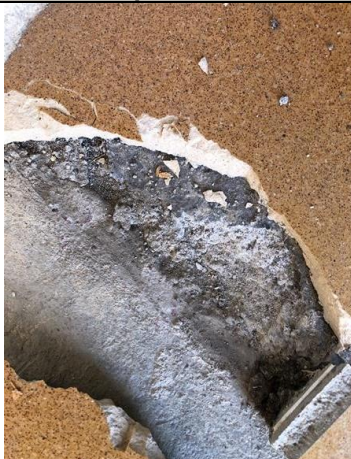
PRELEVEMENT : P055		
Nom du client	Numéro de dossier	Pièce ou local
MAIRIE DE CABRIES	202259 MAIRIE DE CABRIES 01.02.23	RDC - Salle de classe
Matériau	Date de prélèvement	Nom de l'opérateur
Colle - Carrelage	01/02/2023	ROMANTINI Mathieu
Localisation		Résultat
Plancher bas - Sol		Absence d'amiante
Emplacement

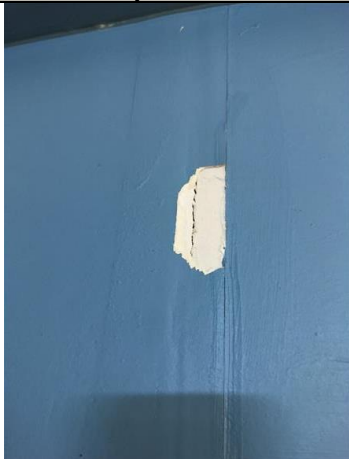
PRELEVEMENT : P056		
Nom du client	Numéro de dossier	Pièce ou local
MAIRIE DE CABRIES	202259 MAIRIE DE CABRIES 01.02.23	RDC - Salle de classe
Matériau	Date de prélèvement	Nom de l'opérateur
Bande calicot - Peinture	01/02/2023	ROMANTINI Mathieu
Localisation	Résultat	
Mur - Mur du fond	Absence d'amiante	
Emplacement

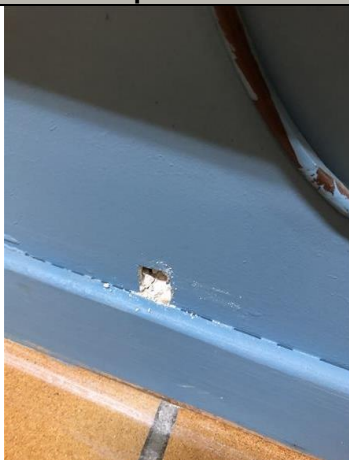
PRELEVEMENT : P057		
Nom du client	Numéro de dossier	Pièce ou local
MAIRIE DE CABRIES	202259 MAIRIE DE CABRIES 01.02.23	RDC - Salle de classe
Matériau	Date de prélèvement	Nom de l'opérateur
Placoplâtre - Peinture	01/02/2023	ROMANTINI Mathieu
Localisation		Résultat
Mur		Absence d'amiante
Emplacement

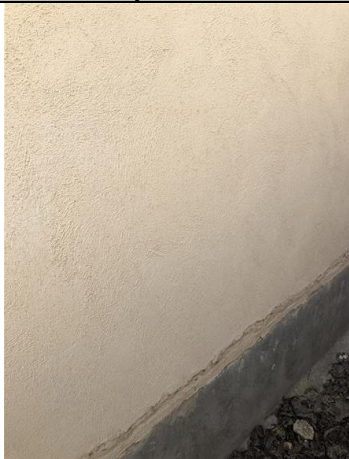
PRELEVEMENT : P058		
Nom du client	Numéro de dossier	Pièce ou local
MAIRIE DE CABRIES	202259 MAIRIE DE CABRIES 01.02.23	RDC - Salle de classe
Matériau	Date de prélèvement	Nom de l'opérateur
Béton - Enduit	01/02/2023	ROMANTINI Mathieu
Localisation	Résultat	
Mur - Façade	Absence d'amiante	
Emplacement

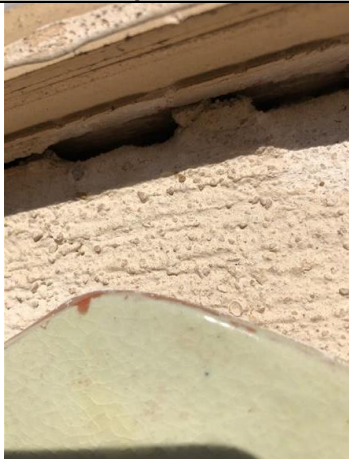
PRELEVEMENT : P059		
Nom du client	Numéro de dossier	Pièce ou local
MAIRIE DE CABRIES	202259 MAIRIE DE CABRIES 01.02.23	RDC - Salle de classe
Matériau	Date de prélèvement	Nom de l'opérateur
Colle - Carrelage	01/02/2023	ROMANTINI Mathieu
Localisation		Résultat
Appuis de fenêtre - Mur côté cour		Absence d'amiante
Emplacement

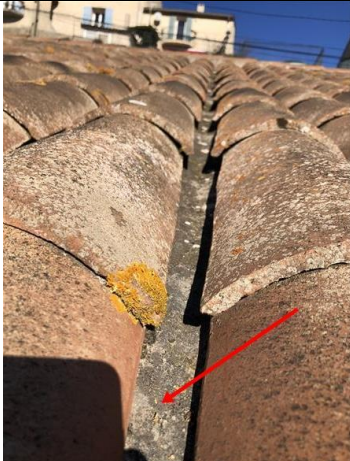
PRELEVEMENT : P060		
Nom du client	Numéro de dossier	Pièce ou local
MAIRIE DE CABRIES	202259 MAIRIE DE CABRIES 01.02.23	RDC - Salle de classe
Matériau	Date de prélèvement	Nom de l'opérateur
Fibrociment	01/02/2023	ROMANTINI Mathieu
Localisation		Résultat
Plaques sous tuiles - Toiture		Présence d'amiante
Emplacement

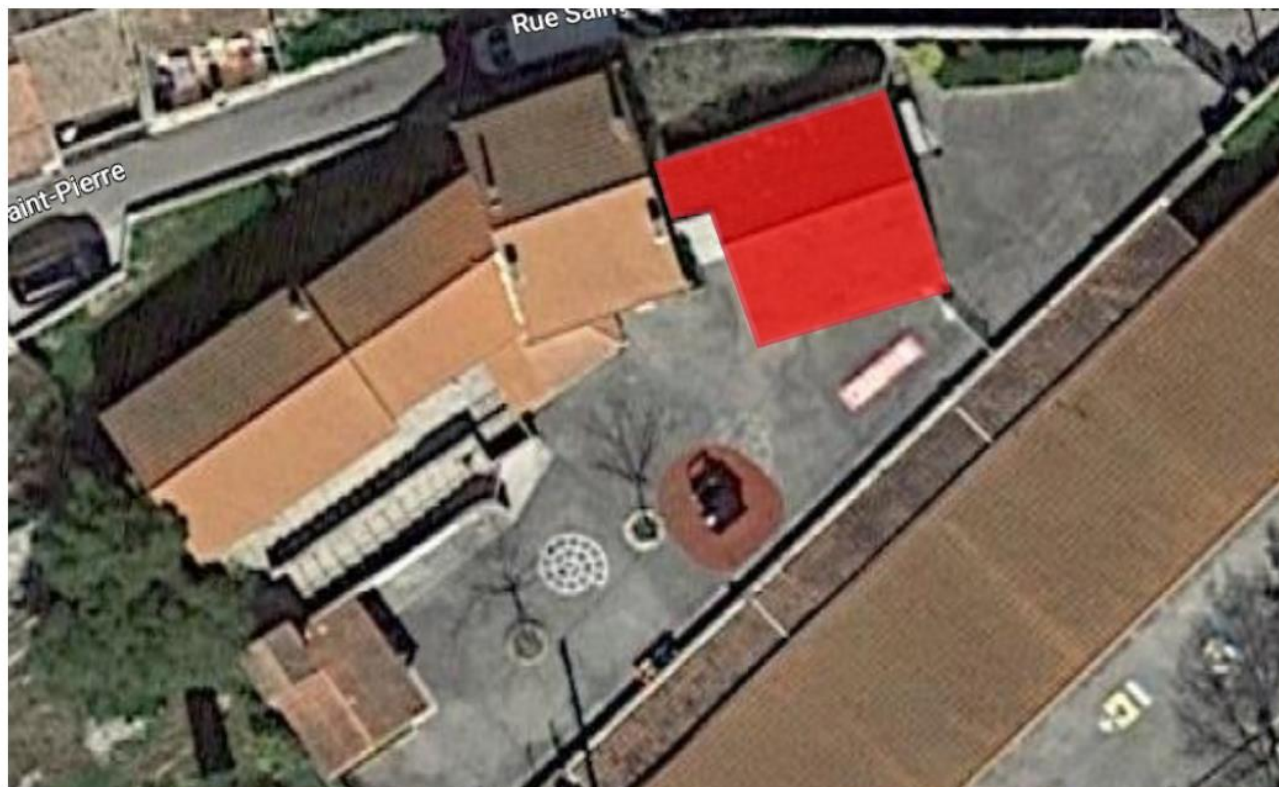
Cartographie étendue des plaques sous tuiles en fibrociment amiantée sur la toiture de la salle de classe :

Plaques sous tuiles amiantée (toiture classe)

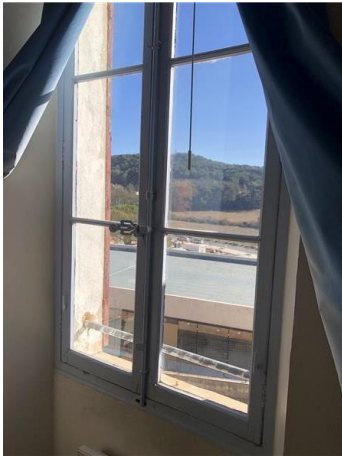
N°	Zone	Unité de diagnostic	Substrat	Revêtement apparent	Localisation	Résultats (mg/cm²)	Marge d'erreur	Nature des travaux
2	A	Porte d'entrée	Métal	Peinture	C	0	0,01	
3					MD	0	0,01	
4	H	Fenêtre n°1 Dormant et ouvrant intérieurs

Bois	Peinture	C	4,1	0,01	
5	H	Fenêtre n°1 Volets	Bois	Peinture	C	0,13	0,01	
6					MD	0,15	0,01	
7	I	Fenêtre n°2 Dormant et ouvrant intérieurs	PVC		C	0	0,01	
8					MD	0	0,01	
9	J	Fenêtre n°3 Dormant et ouvrant intérieurs	PVC		C	0	0,01	
10					MD	0	0,01	
11	Toutes zones	Murs	Placoplâtre	Peinture	C	0	0,01	
12					MD	0	0,01

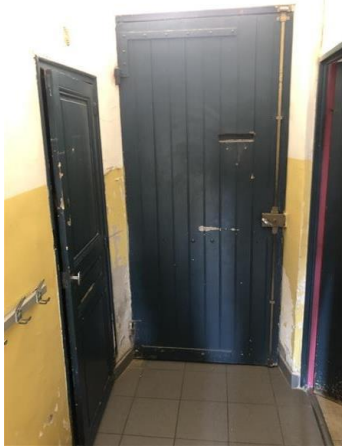
N°	Zone	Unité de diagnostic	Substrat	Revêtement apparent	Localisation	Résultats (mg/cm²)	Marge d'erreur	Nature des travaux
27	A	Porte n°1 Dormant et ouvrant intérieurs	Bois	Peinture	C	0	0,01	
28					MD	0	0,01	
29	C	Porte n°2 Dormant et ouvrant intérieurs

Bois	Peinture	C	5,1	0,01	
30	Plafond	Plancher haut	Placoplâtre	Peinture	C	0	0,01	
31					MD	0	0,01	
32	Toutes zones	Murs	Béton	Enduit	C	0	0,01	
33					MD	0	0,01

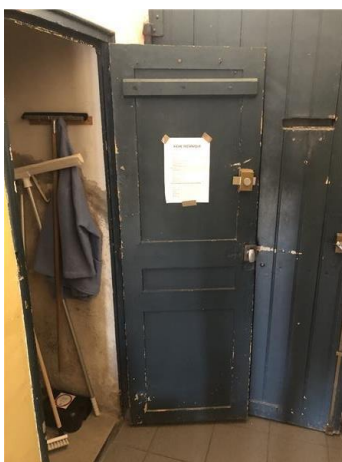
N°	Zone	Unité de diagnostic	Substrat	Revêtement apparent	Localisation	Résultats (mg/cm²)	Marge d'erreur	Nature des travaux
34	A	Porte n°1 Dormant et ouvrant intérieurs

Bois	Peinture	C	5,2	0,01	
35	Plafond	Plafond	Placoplâtre	Peinture	C	0	0,01	
36					MD	0	0,01	
37	Toutes zones	Murs	Placoplâtre	Peinture	C	0	0,01	
38					MD	0	0,01

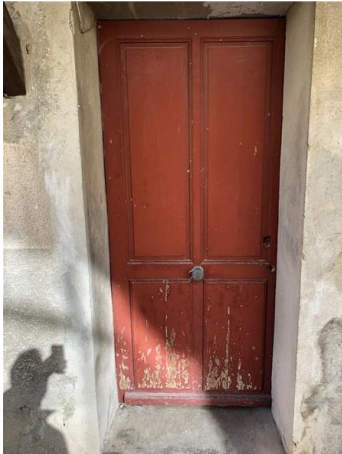
N°	Zone	Unité de diagnostic	Substrat	Revêtement apparent	Localisation	Résultats (mg/cm²)	Marge d'erreur	Nature des travaux
39	A	Porte n°1 Dormant et ouvrant intérieurs	Bois	Peinture	C	0	0,01	
40					MD	0	0,01	
41	B	Porte n°3 Dormant et ouvrant intérieurs

Bois	Peinture	C	1,7	0,01	
42	B	Volet extérieur

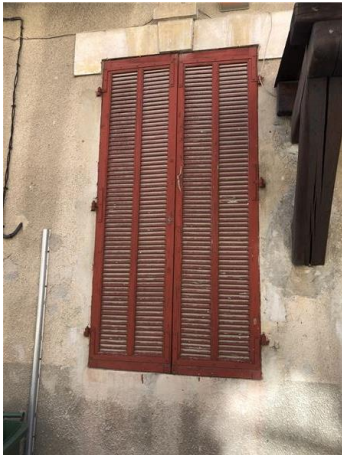
Bois	Peinture	C	6,9	0,01	
43	B	Volet extérieur n°2

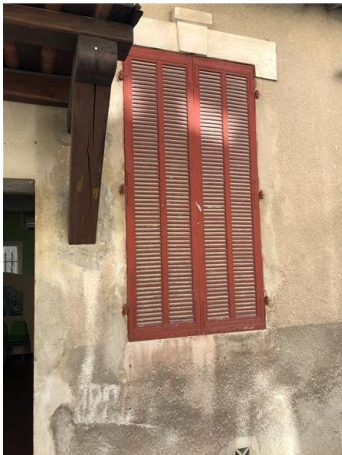
Bois	Peinture	C	2,3	0,01	
44	D	Fenêtre n°1 Dormant et ouvrant intérieurs	Bois	Peinture	C	0,1	0,01

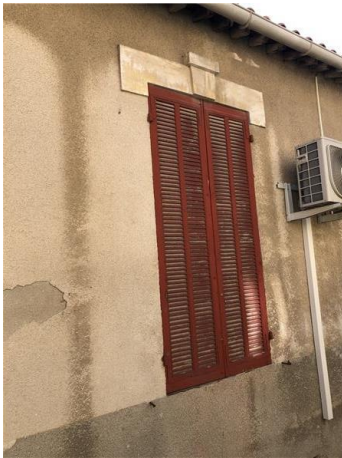
Local : Cantine Entrepot (RDC)								
N°	Zone	Unité de diagnostic	Substrat	Revêtement apparent	Localisation	Résultats (mg/cm²)	Marge d'erreur	Nature des travaux
54	A	Porte n°1 Dormant et ouvrant intérieurs	Bois	Peinture	C	0	0,01	
55					MD	0	0,01	
56	B	Porte n°2 Dormant et ouvrant intérieurs	Métal	Peinture	C	0	0,01	
57					MD	0	0,01	
58	B	Volet extérieur

Bois	Peinture	C	5,2	0,01	
59	B	Volet extérieur n°2

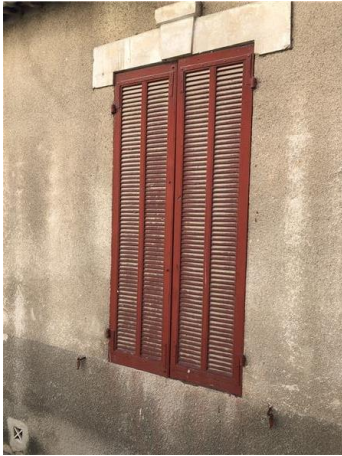
Bois	Peinture	C	2,7	0,01

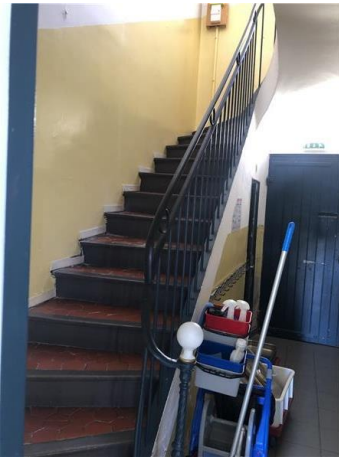
N°	Zone	Unité de diagnostic	Substrat	Revêtement apparent	Localisation	Résultats (mg/cm²)	Marge d'erreur	Nature des travaux
67	B	Plinthes	Bois	Peinture	C	0	0,01	
68					MD	0	0,01	
69	Plafond	Plafond	Béton	Peinture	C	0	0,01	
70					MD	0	0,01	
71	Sol	Contre-marches	Bois	Peinture	C	0	0,01	
72					MD	0	0,01	
73	Toutes zones	Main-courante

Métal	Peinture	C	1,8	0,01	
74	Toutes zones	Murs	Béton	Peinture	C	0	0,01	
75					MD	0	0,01

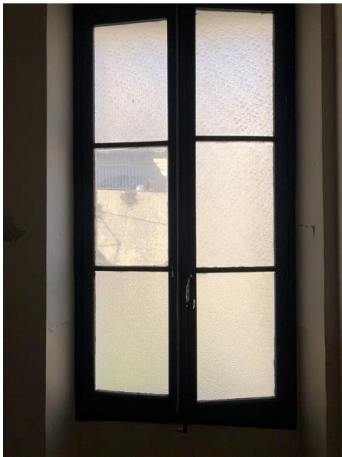
N°	Zone	Unité de diagnostic	Substrat	Revêtement apparent	Localisation	Résultats (mg/cm²)	Marge d'erreur	Nature des travaux
76	A	<p>Fenêtre Dormant et ouvrant intérieurs</p>

Bois	Peinture	C	4,7	0,01	
77	A	<p>Fenêtre Volets</p>

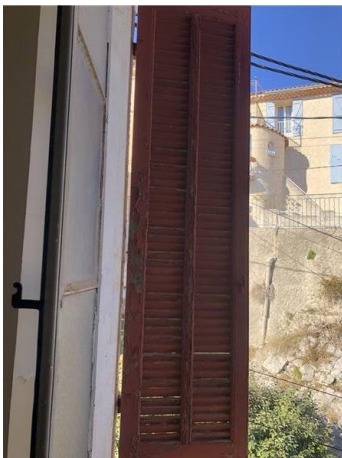
Bois	Peinture	C	2,2	0,01	
78	Plafond	Plafond	Béton	Peinture	C	0	0,01	
79					MD	0	0,01	
80	Toutes zones	Murs	Béton	Peinture	C	0	0,01	
81					MD	0	0,01

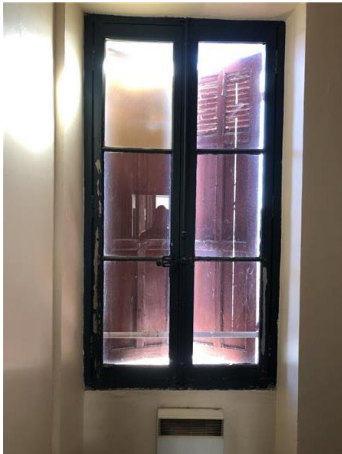
N°	Zone	Unité de diagnostic	Substrat	Revêtement apparent	Localisation	Résultats (mg/cm²)	Marge d'erreur	Nature des travaux
94	A	Porte Dormant et ouvrant intérieurs	Bois	Peinture	C	0,5	0,01	
95					MD	0,5	0,01	
96	C	Fenêtre Dormant et ouvrant intérieurs

Bois	Peinture	C	4,5	0,01	
97	C	Fenêtre Volets	Bois	Peinture	C	0,2	0,01	
98					MD	0,2	0,01	
99	Plafond	Plafond	Placoplâtre	Peinture	C	0	0,01	
100					MD	0	0,01	
101	Toutes zones	Murs	Béton	Peinture	C	0	0,01	
102					MD	0	0,01

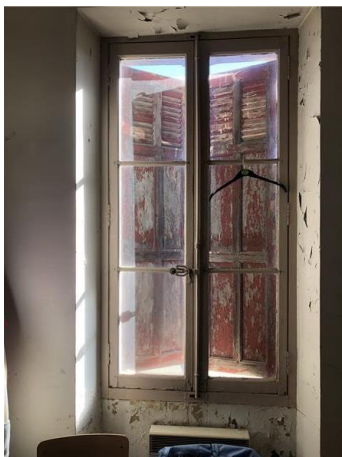
105	C	<div>Fenêtre Dormant et ouvrant intérieurs</div>

Bois	Peinture	C	4,6	0,01	
106	C	Fenêtre Volets	Bois	Peinture	C	0,18	0,01	
107					MD	0,22	0,01	
108	Plafond	Plafond	Béton	Peinture	C	0	0,01	
109					MD	0	0,01	
110	Toutes zones	Murs	Béton	Peinture	C	0	0,01	
111					MD	0	0,01	
			Total		Non mesurées			
		Nombre d'unités de diagnostic	5		0

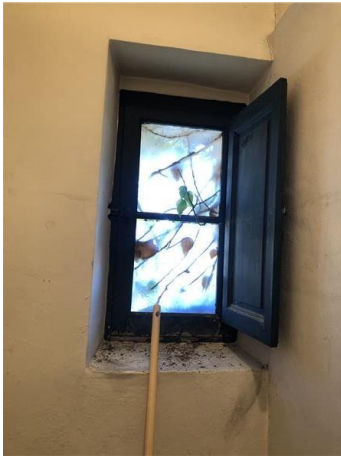
Local : Cantine Vestiare personnel (1er)								
N°	Zone	Unité de diagnostic	Substrat	Revêtement apparent	Localisation	Résultats (mg/cm²)	Marge d' erreur	Nature des travaux
112	A	Porte Dormant et ouvrant intérieurs	Bois	Peinture	C	0,3	0,01	
113					MD	0,3	0,01	
114	C	<div>Fenêtre Dormant et ouvrant intérieurs</div> <div>

</div>	Bois	Peinture	C	5,7	0,01	
115	Plafond	Plafond	Béton	Peinture	C	0	0,01	
116					MD	0	0,01	
117	Toutes zones	Murs	Béton	Peinture	C	0	0,01	
118					MD	0	0,01	
			Total		Non mesurées			
Nombre d'unités de diagnostic			4		0

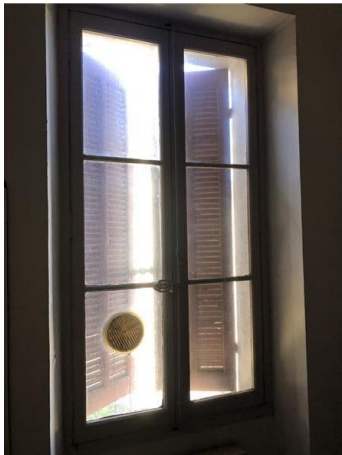
N°	Zone	Unité de diagnostic	Substrat	Revêtement apparent	Localisation	Résultats (mg/cm²)	Marge d' erreur	Nature des travaux
119	A	Porte Dormant et ouvrant intérieurs	Bois	Peinture	C	0,3	0,01	
120					MD	0,3	0,01	
121	C	Fenêtre Dormant et ouvrant intérieurs

Bois	Peinture	C	4,8	0,01	
126	C	Volet	Bois	Peinture	C	0,2	0,01	
127					MD	0,2	0,01	
122	Plafond	Plafond	Béton	Peinture	C	0	0,01	
123					MD	0	0,01	
124	Toutes zones	Murs	Béton	Peinture	C	0	0,01	
125					MD	0	0,01	
Nombre d'unités de diagnostic			Total		Non mesurées			
5			0
